# 建築物の劣化調査および補修対策の事例報告

## 1. はじめに

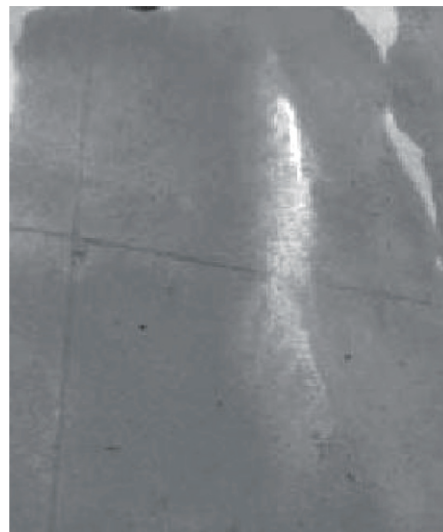
もうひとつのひび割れは、1 階の自転車置き場の外壁に生じたひび割れであり、ひび割れ幅 0.2~0.3 mm 程度の縦ひび割れに沿ってエフロレッセンスが生じていた。隣接する施設の屋根からの雨水の浸入によってエフロレッセンスが生じたものと考えられる（写真-1 参照）。

写真-1 外壁ひび割れ部のエフロレッセンス

なお、局所的に発生しているひび割れ、鉄筋露出および漏水に対しては補修を行った。特に、鉄筋腐食や漏水に至っていないエフロレッセンスの伴うひび割れや局所的なひび割れ・漏水箇所には、劣化因子の遮断を重視して発泡性樹脂の注入による補修を実施した(写真-7参照)。

| 対象部位 | 補修工法 |
|---|---|
| ひび割れ+エフロレッセンス | 発泡性樹脂の注入による防水処理を行った。 |

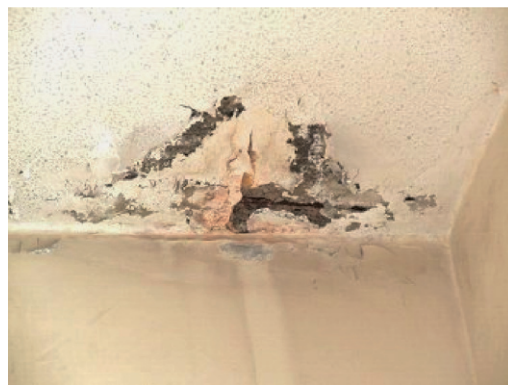
最上階の屋内通路の天井の下面に生じたもので、鉄筋露出と一緒に軽微な漏水と塗装の剥がれが生じていた（写真-2 参照）。局所的なひび割れ箇所より漏水が生じ、鉄筋腐食へと進展して、薄いかぶりコンクリート部分や塗装が剥がれて、鉄筋露出に至ったものと推測される。

なお、当該箇所の鉄筋の全面に錆を生じていたが、断面欠損までに至っていないため、比較的新しく生じた劣化現象であると思われる。

写真-2 鉄筋露出状況（屋内通路天井下面）

| 対象部位 | 補修工法 |
|---|---|
| 鉄筋露出+漏水 | 下部より鉄筋をはつり出し錆び落しを行い、上端のコンクリートより防水層に至るまで発泡性樹脂の注入による防水処理を施した後、鉄筋に防錆処理してポリマーセメントモルタルを埋め戻した。 |

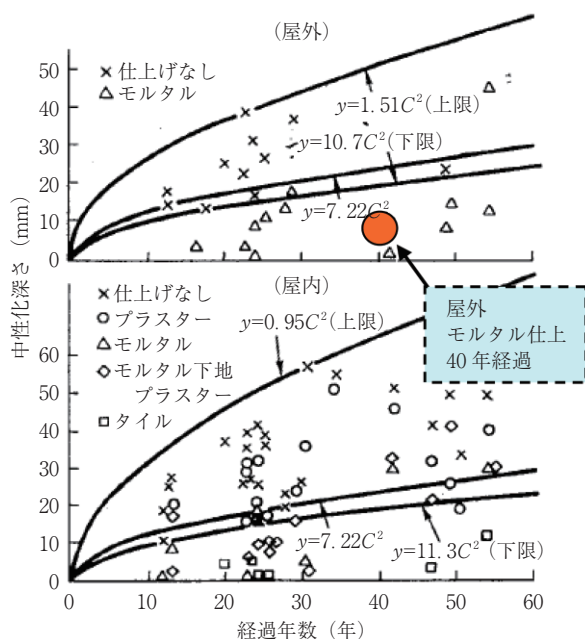
図-1 中性化進行の実態事例<sup>3)</sup>

中性化深さの平均値は 6 mm であり、40 年経過のわりには中性化の進行は小さいものであった。図-1 には、旧建設省の総合技術開発プロジェクトによる建築物におけるコンクリートの中性化進行の実態調査の結果<sup>3)</sup> の例を示す。図-1 中に当調査の結果も示したが実態調査とはほぼ同様の傾向であった。今回の対象建築物でも実態調査と同様にモルタル仕上による中性化抑制効果が得られ

ていたと考えられる。加えて、数回に及ぶ外装改修による抑制効果も加わっていたものと思われる。

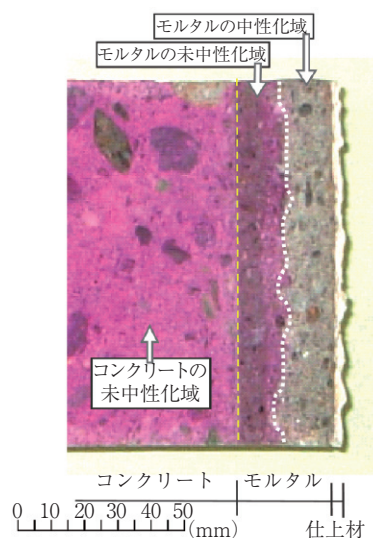
写真-3 屋外面の中性化状況（その①）（モルタル部分では途中まで一様に中性化しており、内部モルタルとコンクリートには中性化が進行していない。）

写真-3は、基本的な中性化進行のパターンであり、表面よりモルタル、コンクリートの順に徐々に中性化が進行している。写真-4と写真-5は、モルタルを層状に塗り重ねていく際に生じた密着の不完全な間隙から空気が侵入して部分的にモルタルを残してコンクリートまで中性化が進行したものと考えられる。

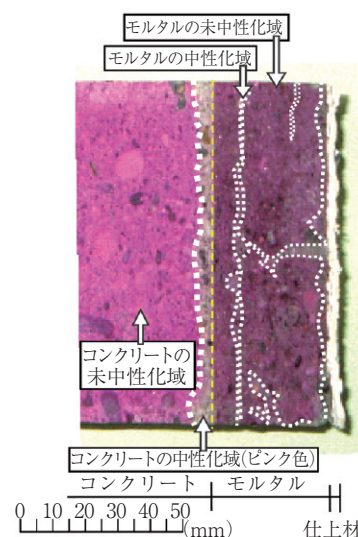
モルタル仕上のすき間より空気が侵入して徐々に内部コンクリートの中性化を進行させると仮定すれば、深部であるほど空気中の二酸化炭素濃度が減少しコンクリー

写真-4 屋外面の中性化状況（その②）（モルタル部分では多くの未中性化域を残して中性化が進行しており、コンクリートにも中性化が進行しているがピンク色を呈していた。）

トの中性化が不完全となりピンク色を呈することも想定できる。モルタル仕上に空隙層のあった写真-5では、コンクリートの中性化域は無色であり、空隙層を經由して空気の侵入が容易であったものといえる。

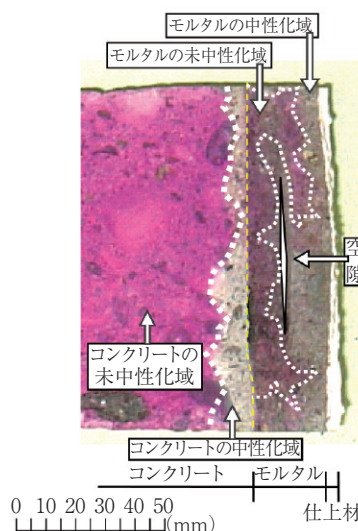
写真-5 屋外面の中性化状況（その③）（モルタル部分では途中まで中性化がほぼ一様に進行しているが、むらのある状態で未中性化域が残る。モルタルの塗り重ね部に空隙がある。コンクリートの中性化域は発色せずに、未中性化域と明確に識別可能であった。）

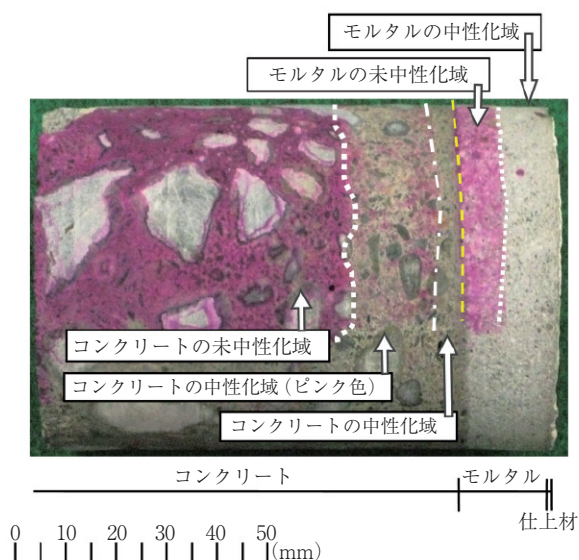
「コンクリート診断士研修会」にて未中性化域の残るモルタル仕上を越えての内部コンクリートの中性化の進行を疑問視する意見があったので、別の調査案件による同様の事例を写真-6に示す。表面より、モルタルの中性化域、同未中性化域、コンクリートの中性化域、同中性化ピンク色域および同未中性化域の順に並んでおり、未中性化のモルタルを越えて、一様に内部コンクリートにも中性化が進行していたケースである。ただし、中性

写真-6 モルタル仕上のあるコンクリートの中性化進行の事例(別件)

化が他のすき間を廻って進行したものか、モルタル層を通過して進行したものか明確ではない。

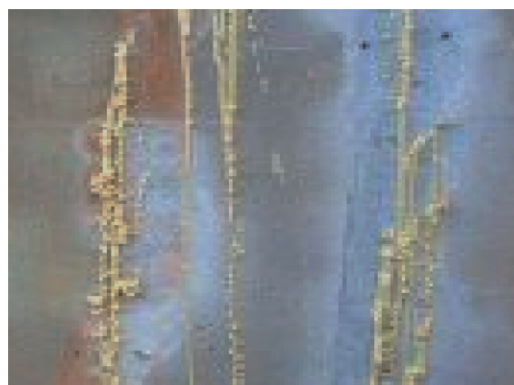
写真-7 発泡性樹脂による注入充填直後の状況（樹脂注入後の発泡膨張によりひび割れ内部を充填する）
