# 建築物の劣化調査および補修対策の事例報告

## 1. はじめに

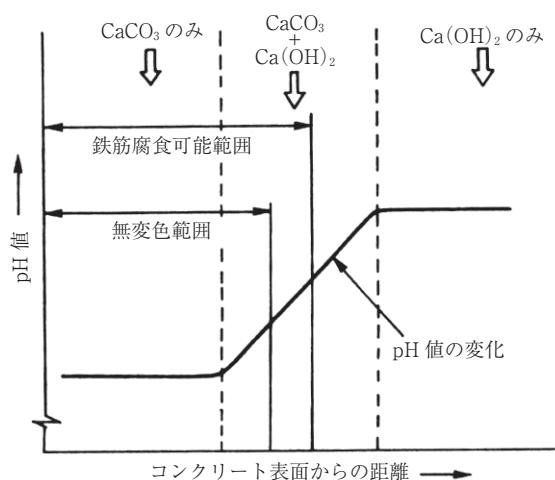
図-2 コンクリートの中性化進行と pH<sup>4)</sup>

図-2はコンクリートの中性化と表層からの深さに応じたpHの関係が示された図<sup>4)</sup>である。pH 13程度の未中性化域からpH 10以下の中性化域の間にpH勾配の範囲が存在し、その中にフェノールフタレインによる変色域がある。空気の供給が減少すると、このpH勾配の範
